相控阵超声检测 (PAUT)

# 检测报告

| 工程名称： | 血站宿舍天然气管道工程 |
| 设备/工件： | 燃气管道 |

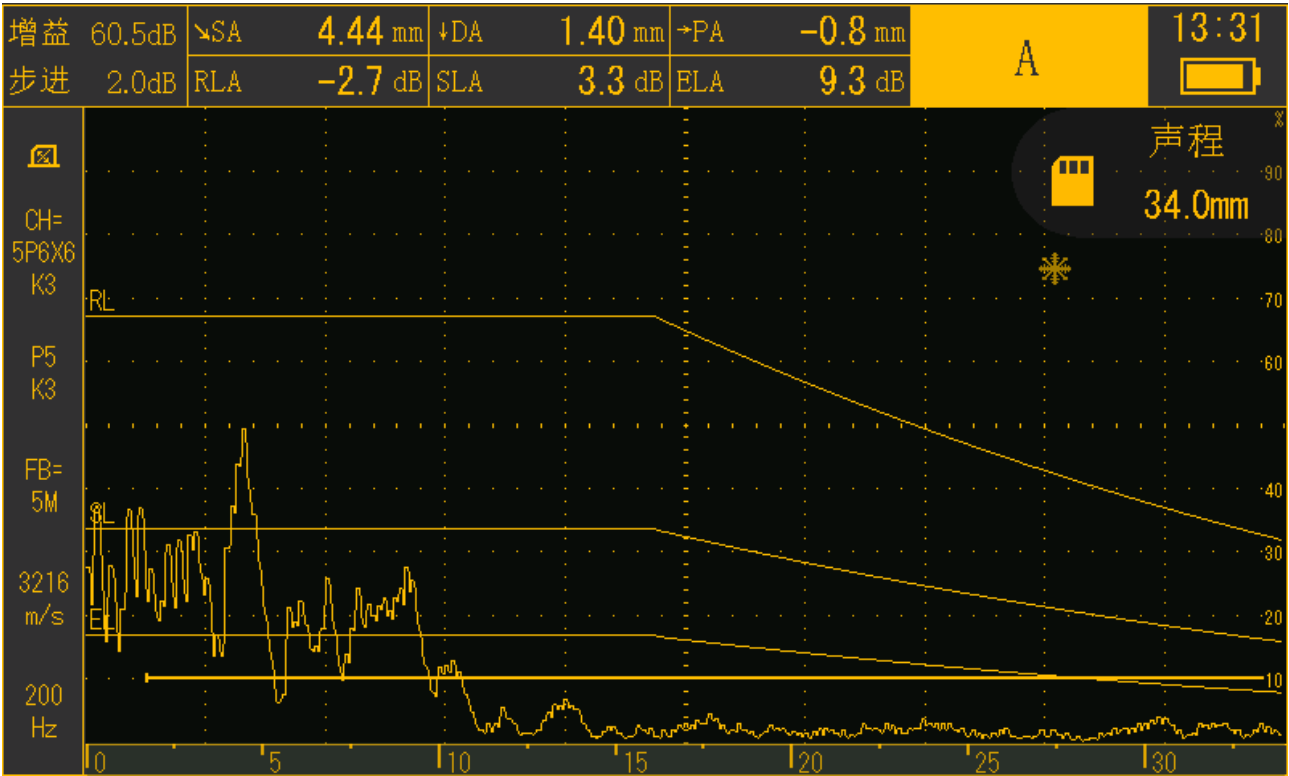
att\_0007

| 报告文件 | ../REPORT/FC-9-74-1.html | 检测日期 | 2026/06/19 |
| 增益 | 60.5dB | 增益补偿 | 4.0dB |
| 声程 | 34.0mm | 声速 | 3216m/s |

| 探头类型 | 斜 | 频率 | 5.00M |
| 角度 | 71.6 | K值 | 3.00 |
