相控阵超声检测 (PAUT)

# 检测报告

| 工程名称： | 保液宿舍天然气管道工程 |
| 设备/工件： | 燃气管道 |

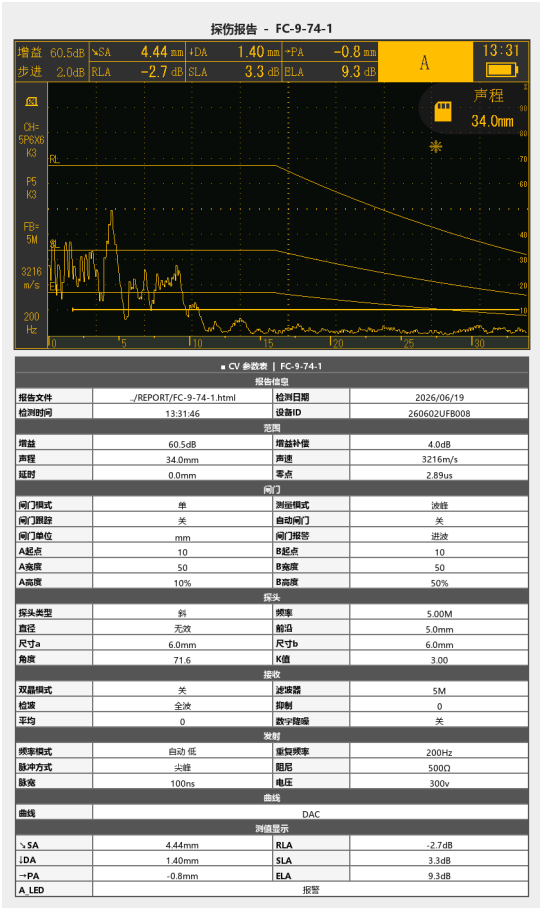
| 序号 | 焊缝编号 | 检测范围 | 缺陷编号 | 缺陷位置(mm) | 深度(mm) | 缺陷尺寸(mm) | 质量等级 | 评定结果 |
|---|---|---|---|---|---|---|---|---|
| 1 | FC-9 | 全焊缝 | | | | | I级 | 合格 |

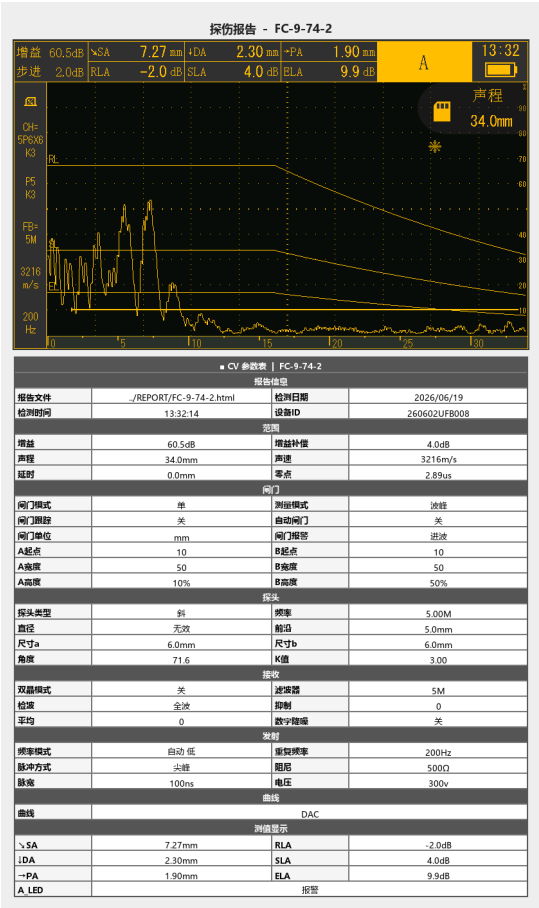
| 序号 | 焊缝编号 | 检测范围 | 缺陷编号 | 缺陷位置(mm) | 深度(mm) | 缺陷尺寸(mm) | 质量等级 | 评定结果 |
|---|---|---|---|---|---|---|---|---|
| 3 | FC-11 | 全焊缝 | | | | | I级 | 合格 |

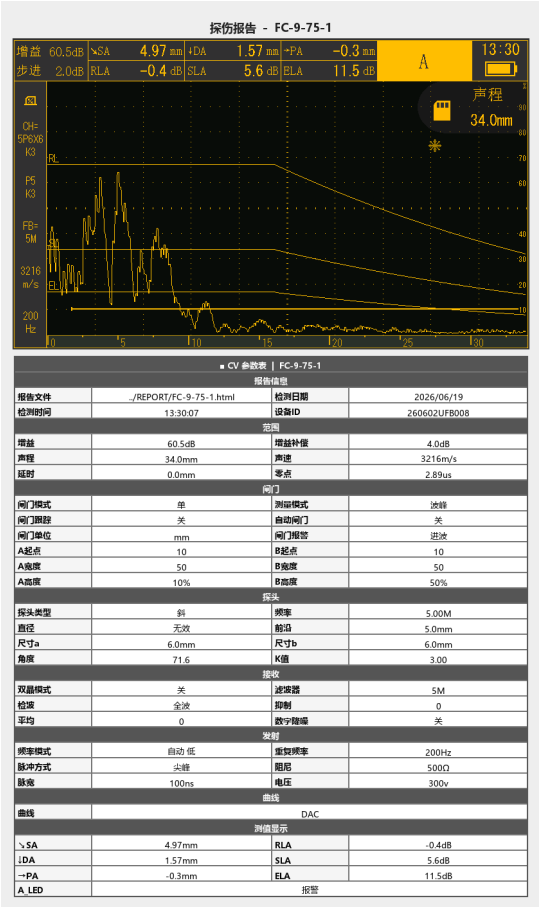
| 序号 | 焊缝编号 | 检测范围 | 缺陷编号 | 缺陷位置(mm) | 深度(mm) | 缺陷尺寸(mm) | 质量等级 | 评定结果 |
|---|---|---|---|---|---|---|---|---|
| 5 | FC-13 | 全焊缝 | | | | | I级 | 合格 |

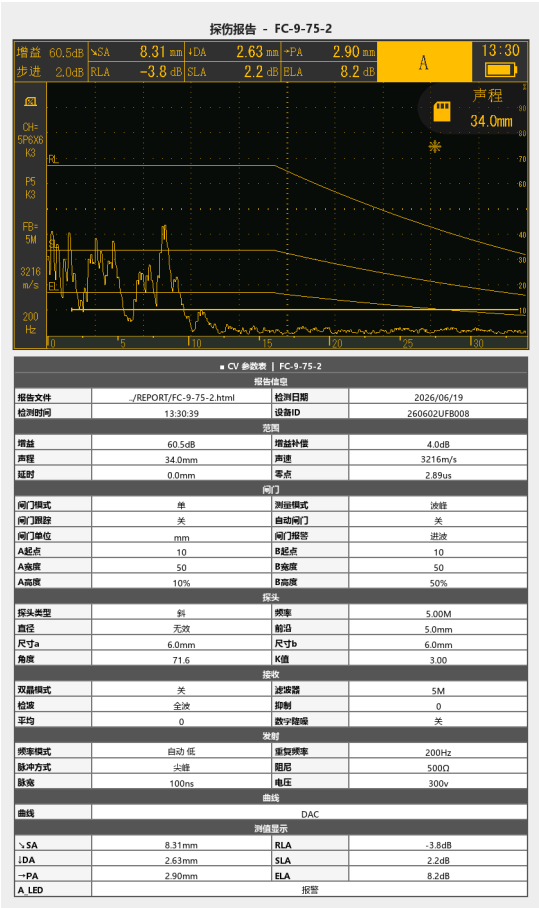
| 序号 | 焊缝编号 | 检测范围 | 缺陷编号 | 缺陷位置(mm) | 深度(mm) | 缺陷尺寸(mm) | 质量等级 | 评定结果 |
|---|---|---|---|---|---|---|---|---|
| 7 | FC-15 | 全焊缝 | | | | | I级 | 合格 |

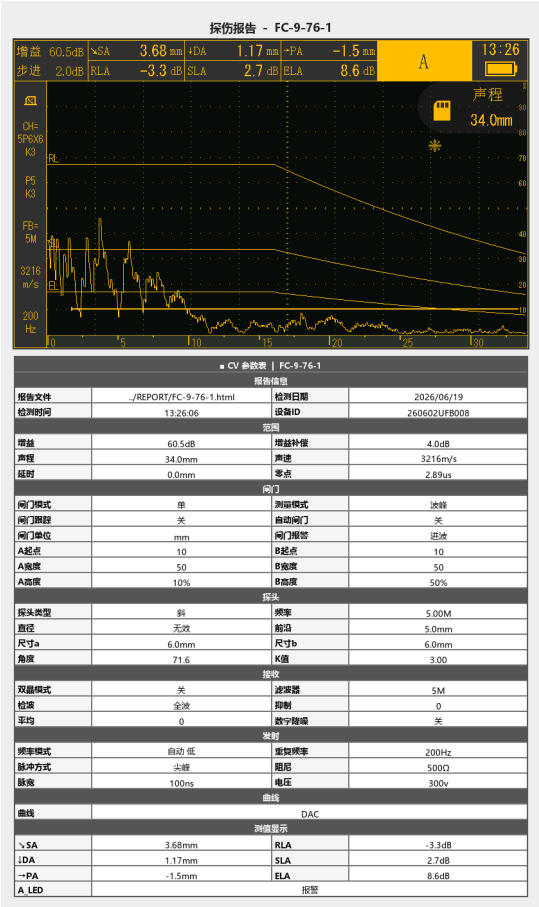
| 序号 | 焊缝编号 | 检测范围 | 缺陷编号 | 缺陷位置(mm) | 深度(mm) | 缺陷尺寸(mm) | 质量等级 | 评定结果 |
|---|---|---|---|---|---|---|---|---|
| 9 | FC-21 | 全焊缝 | | | | | I级 | 合格 |

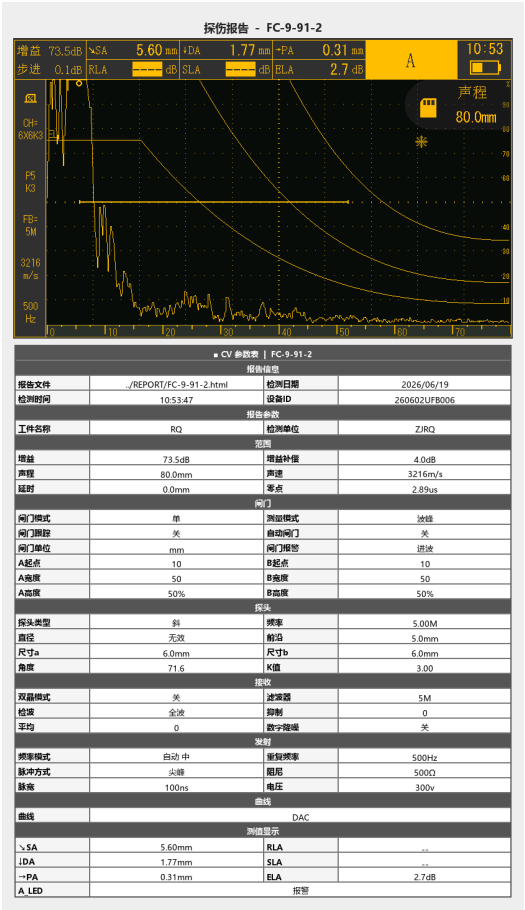
| 序号 | 焊缝编号 | 检测范围 | 缺陷编号 | 缺陷位置(mm) | 深度(mm) | 缺陷尺寸(mm) | 质量等级 | 评定结果 |
|---|---|---|---|---|---|---|---|---|
| 11 | FC-23 | 全焊缝 | | | | | I级 | 合格 |

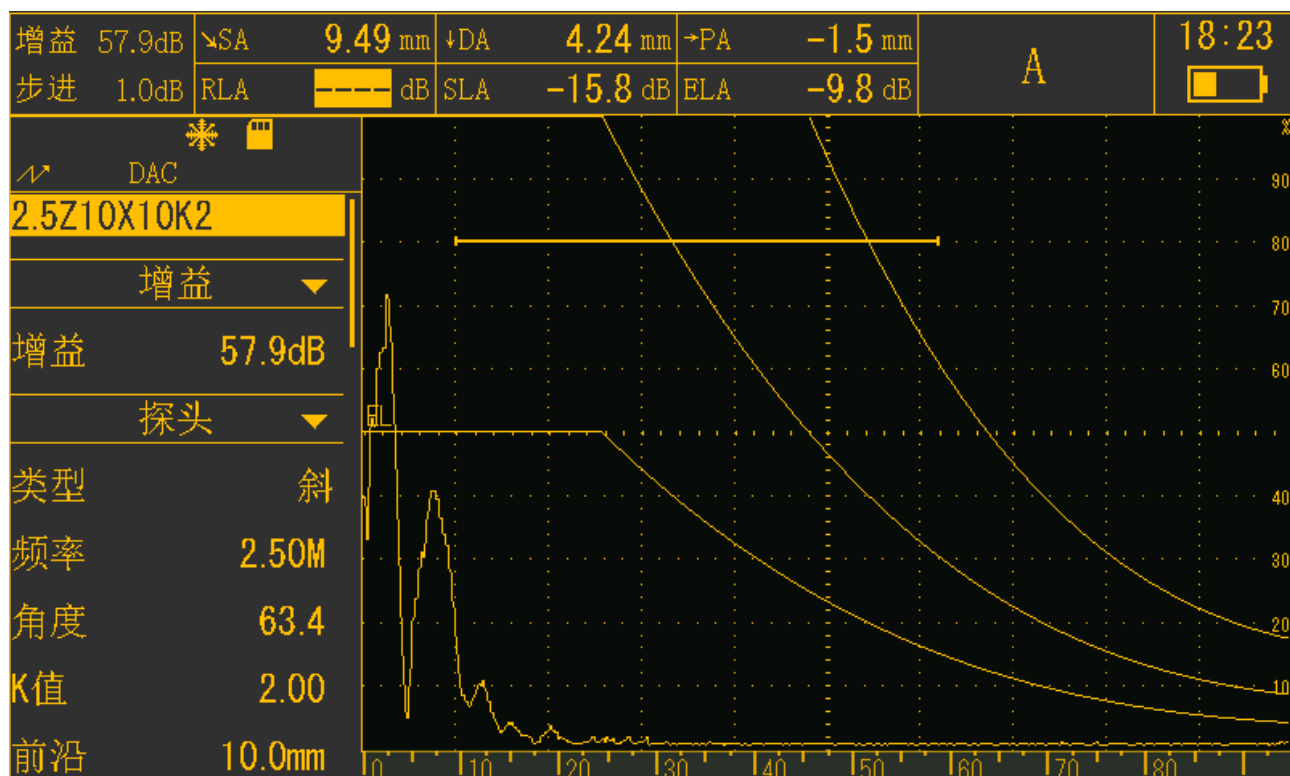
| 序号 | 焊缝编号 | 检测范围 | 缺陷编号 | 缺陷位置(mm) | 深度(mm) | 缺陷尺寸(mm) | 质量等级 | 评定结果 |
|---|---|---|---|---|---|---|---|---|
| 8 | FC-16 | 全焊缝 | | | | | I级 | 合格 |

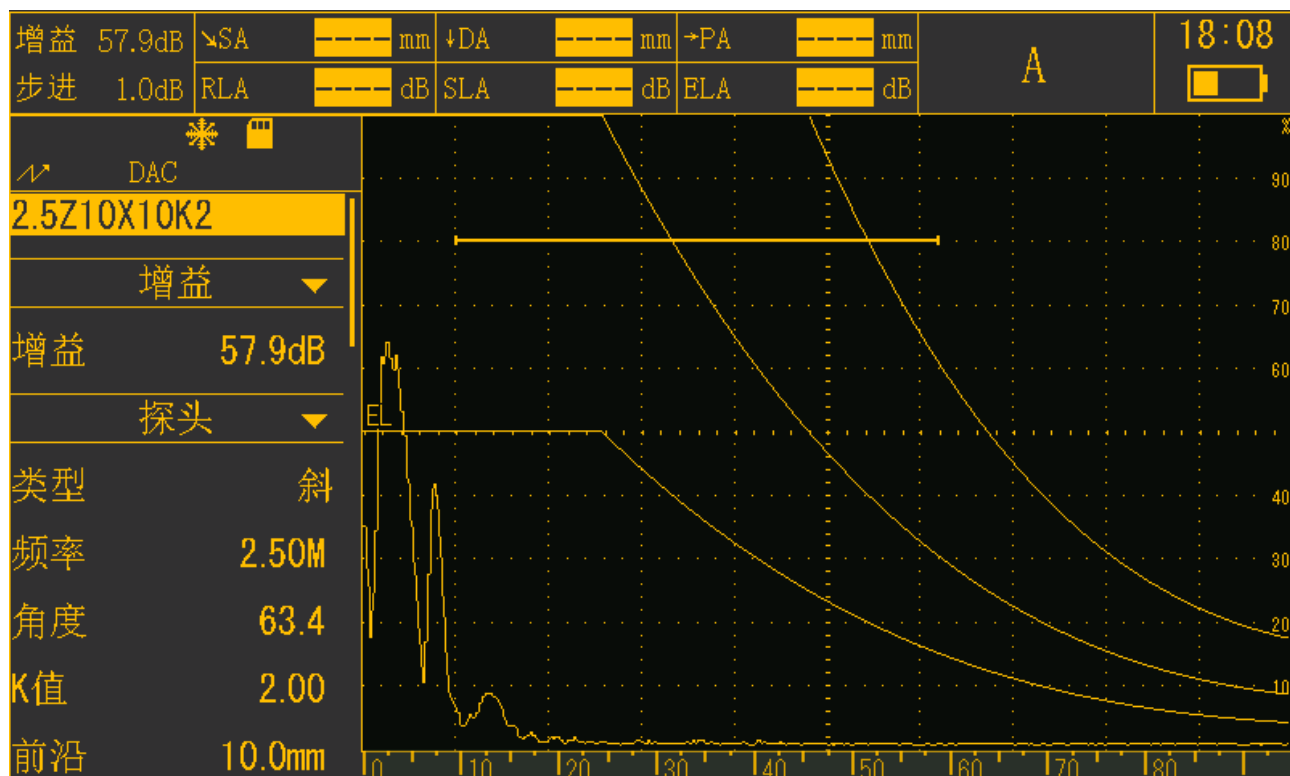
| 序号 | 焊缝编号 | 检测范围 | 缺陷编号 | 缺陷位置(mm) | 深度(mm) | 缺陷尺寸(mm) | 质量等级 | 评定结果 |
|---|---|---|---|---|---|---|---|---|
| 10 | FC-22 | 全焊缝 | | | | | I级 | 合格 |

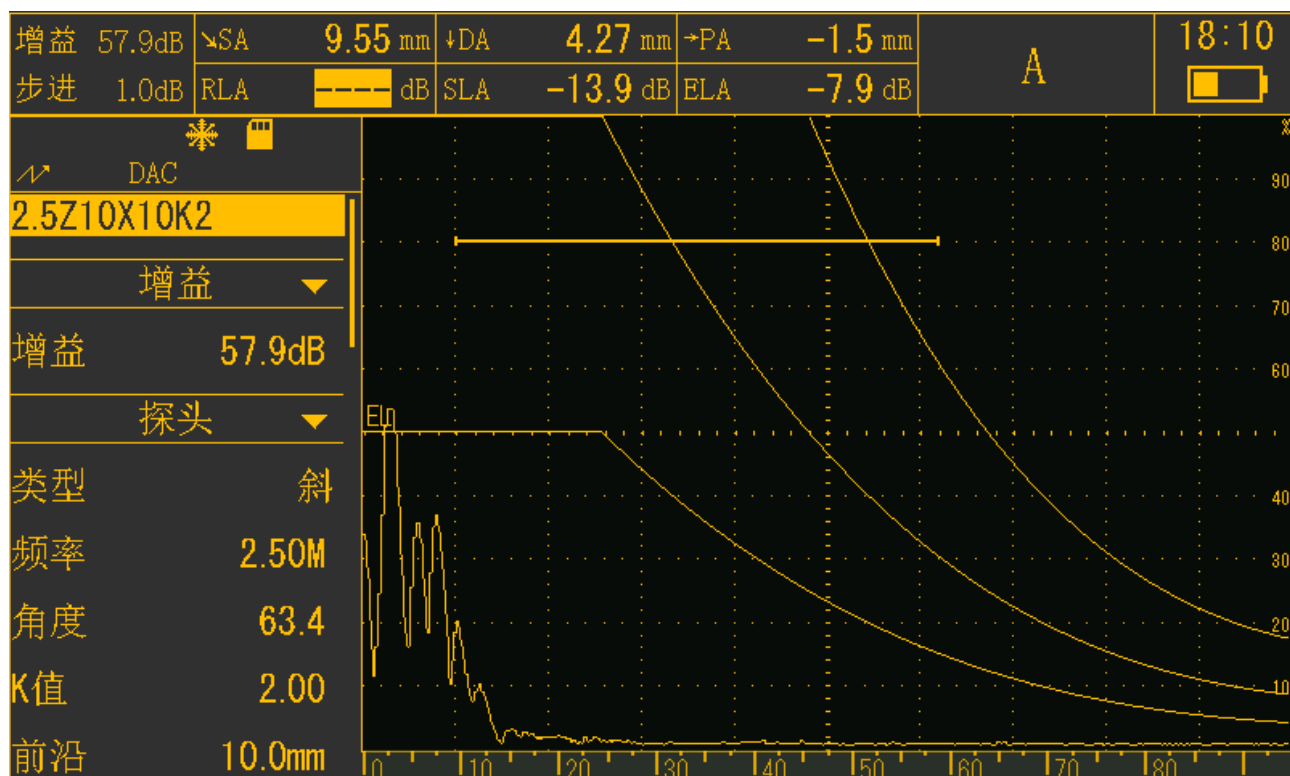
| 序号 | 焊缝编号 | 检测范围 | 缺陷编号 | 缺陷位置(mm) | 深度(mm) | 缺陷尺寸(mm) | 质量等级 | 评定结果 |
|---|---|---|---|---|---|---|---|---|
| 12 | FC-24 | 全焊缝 | | | | | I级 | 合格 |

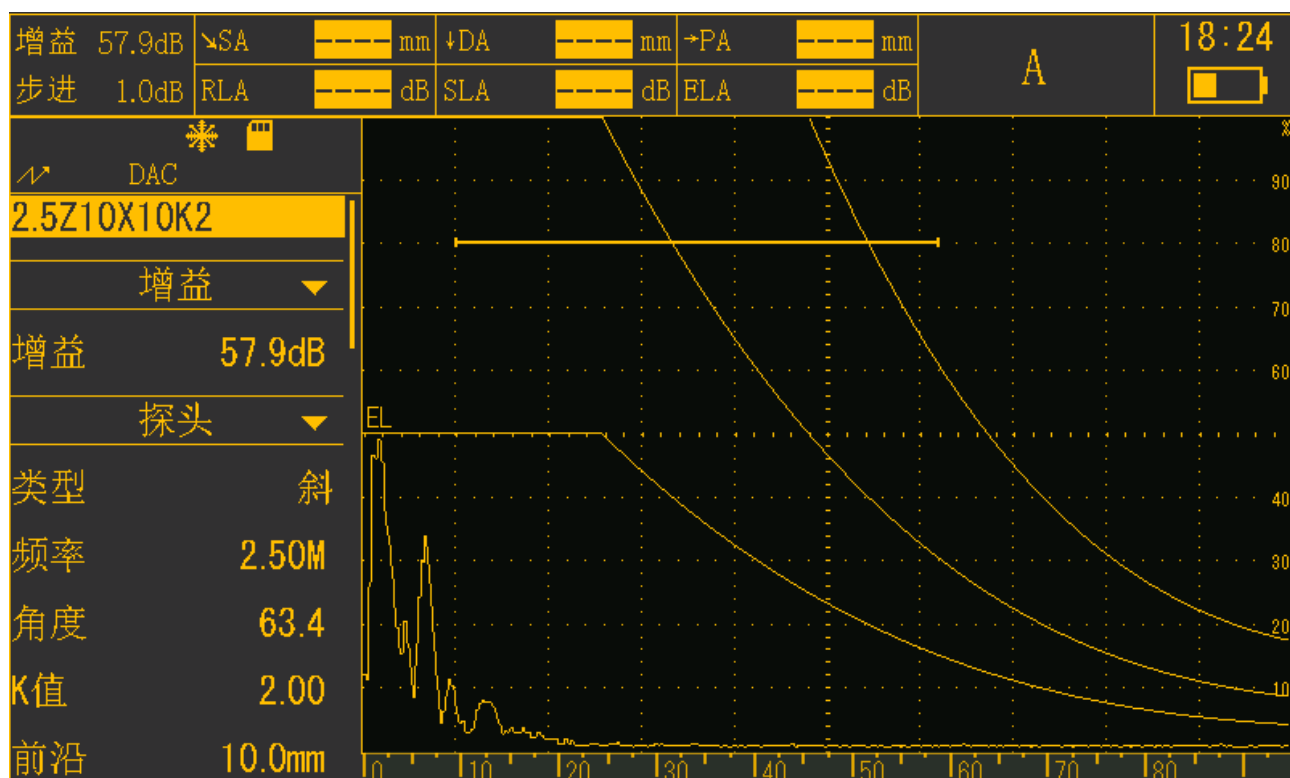
| 序号 | 焊缝编号 | 检测范围 | 缺陷编号 | 缺陷位置(mm) | 深度(mm) | 缺陷尺寸(mm) | 质量等级 | 评定结果 |
|---|---|---|---|---|---|---|---|---|
| 14 | FC-26 | 全焊缝 | | | | | I级 | 合格 |

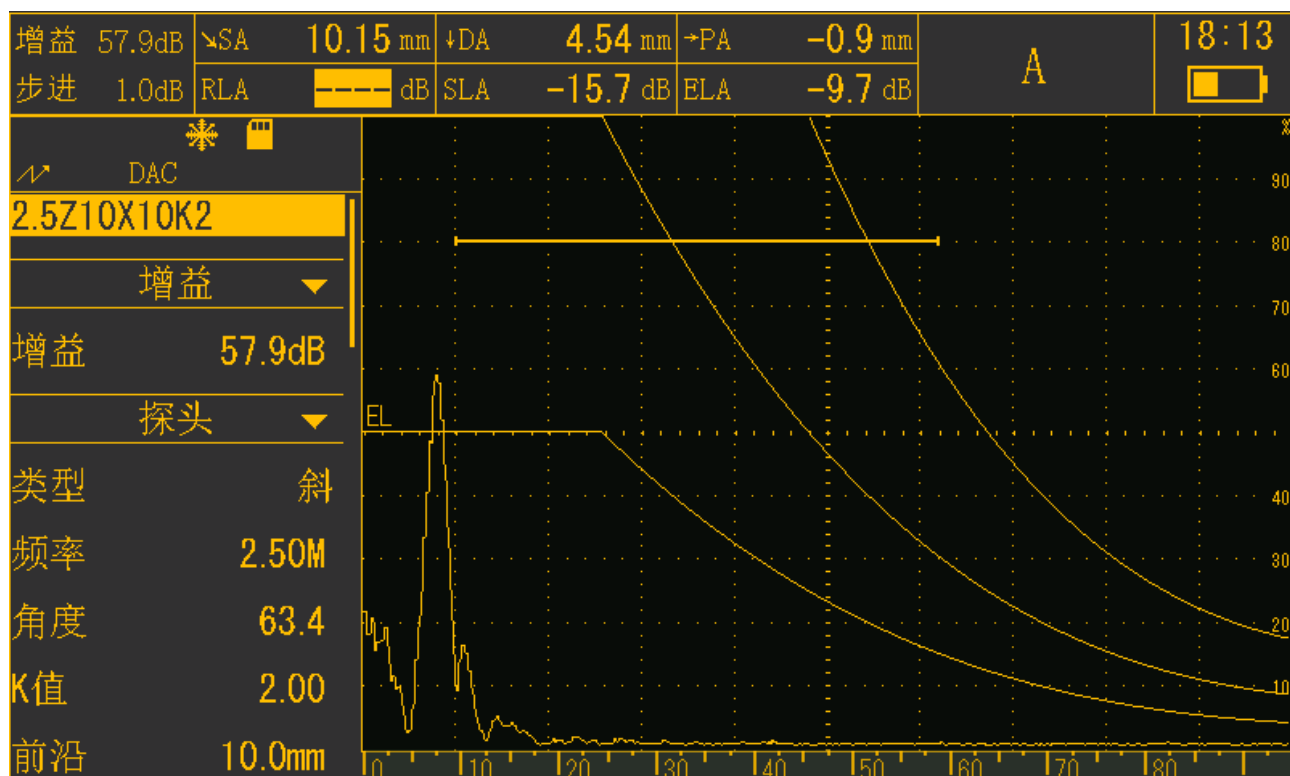
| 序号 | 焊缝编号 | 检测范围 | 缺陷编号 | 缺陷位置(mm) | 深度(mm) | 缺陷尺寸(mm) | 质量等级 | 评定结果 |
|---|---|---|---|---|---|---|---|---|
| 16 | FC-28 | 全焊缝 | | | | | I级 | 合格 |

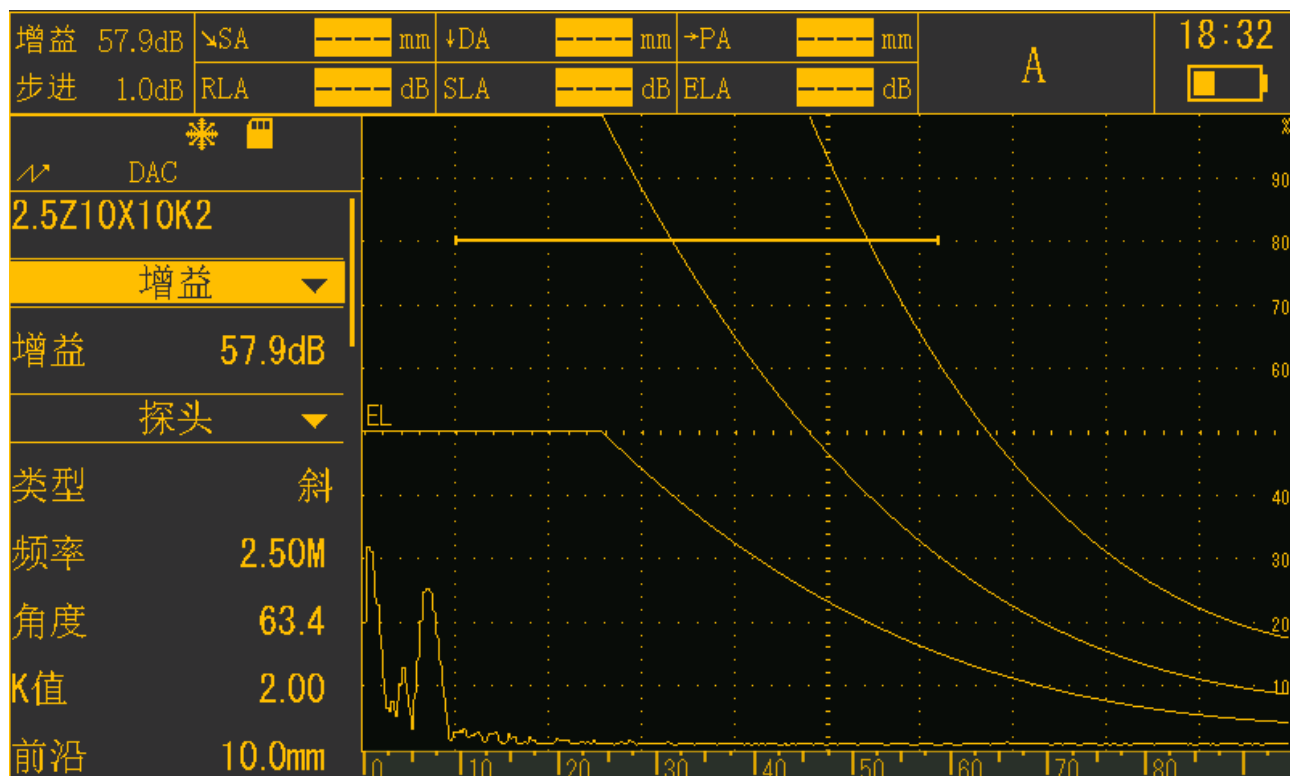
| 序号 | 焊缝编号 | 检测范围 | 缺陷编号 | 缺陷位置(mm) | 深度(mm) | 缺陷尺寸(mm) | 质量等级 | 评定结果 |
|---|---|---|---|---|---|---|---|---|
| 18 | FC-68 | 全焊缝 | | | | | I级 | 合格 |

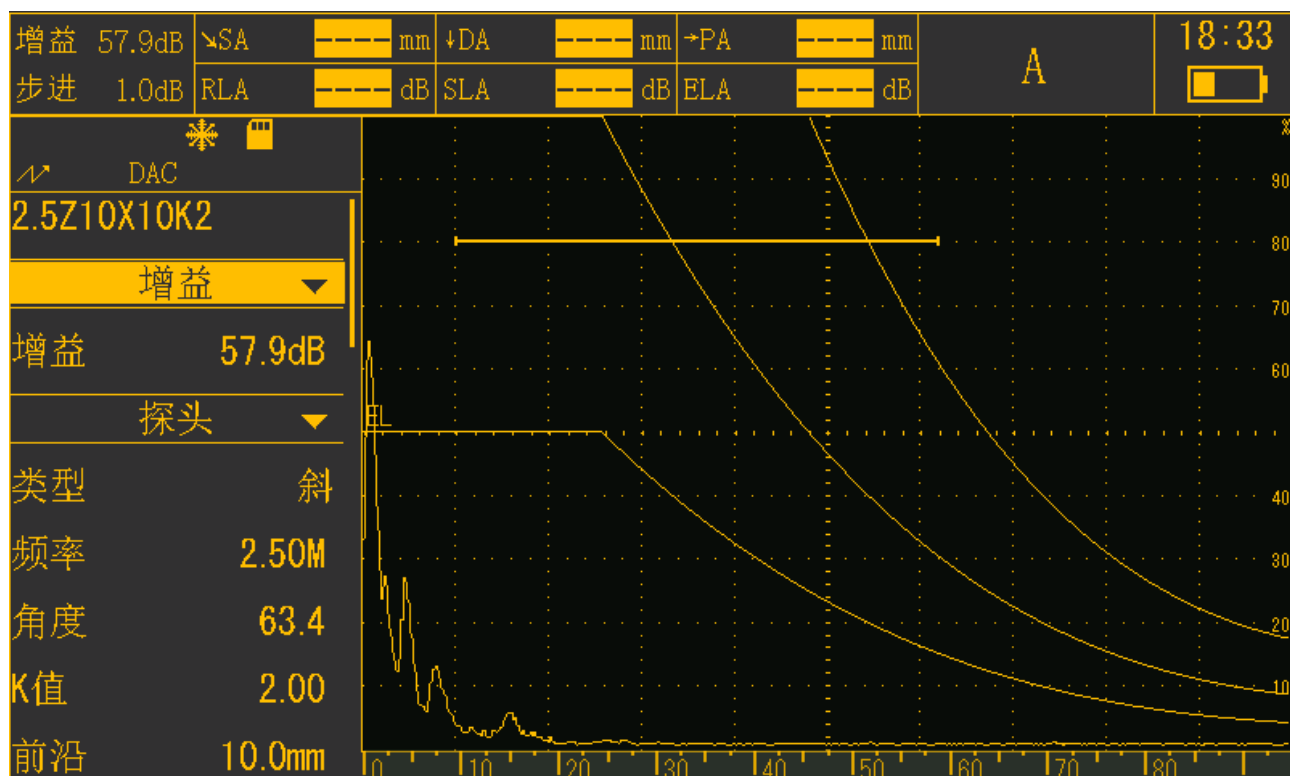
| 序号 | 焊缝编号 | 检测范围 | 缺陷编号 | 缺陷位置(mm) | 深度(mm) | 缺陷尺寸(mm) | 质量等级 | 评定结果 |
|---|---|---|---|---|---|---|---|---|
| 20 | FC-70 | 全焊缝 | | | | | I级 | 合格 |

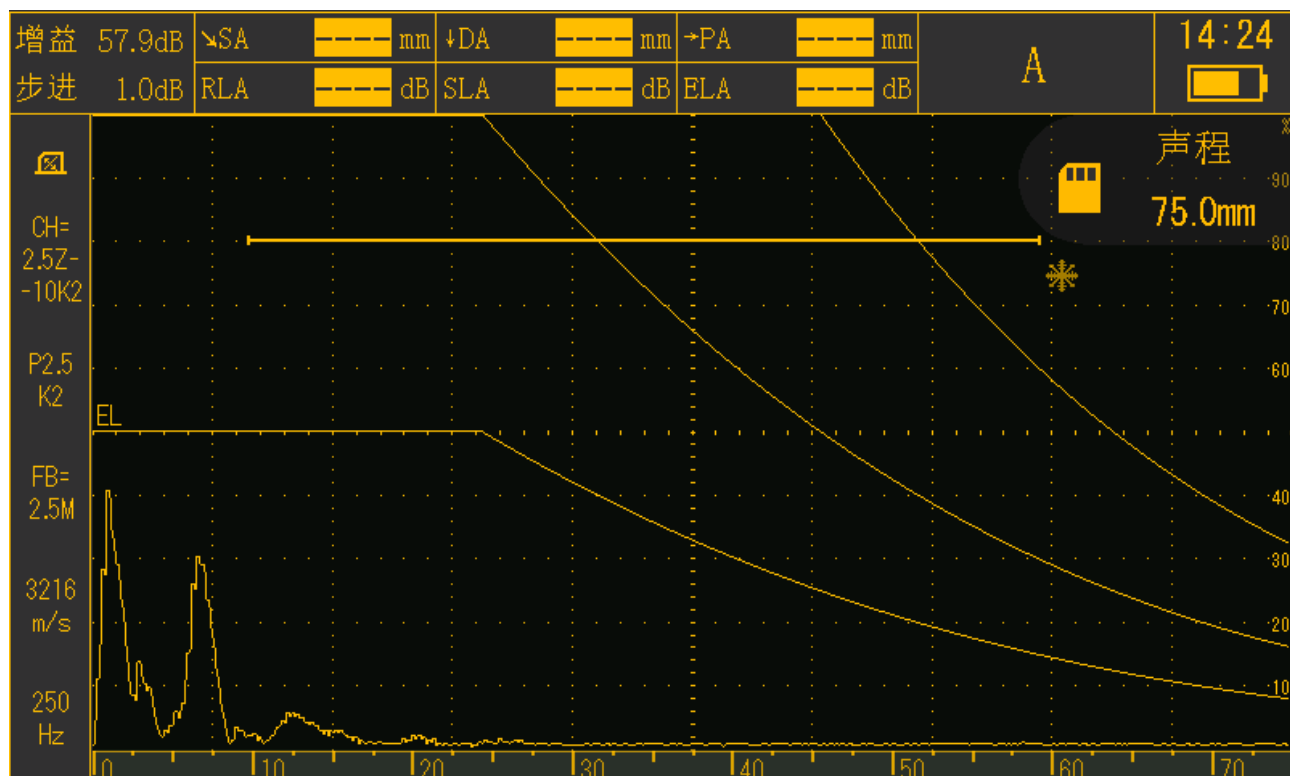
| 序号 | 焊缝编号 | 检测范围 | 缺陷编号 | 缺陷位置(mm) | 深度(mm) | 缺陷尺寸(mm) | 质量等级 | 评定结果 |
|---|---|---|---|---|---|---|---|---|
| 22 | FC-72 | 全焊缝 | | | | | I级 | 合格 |

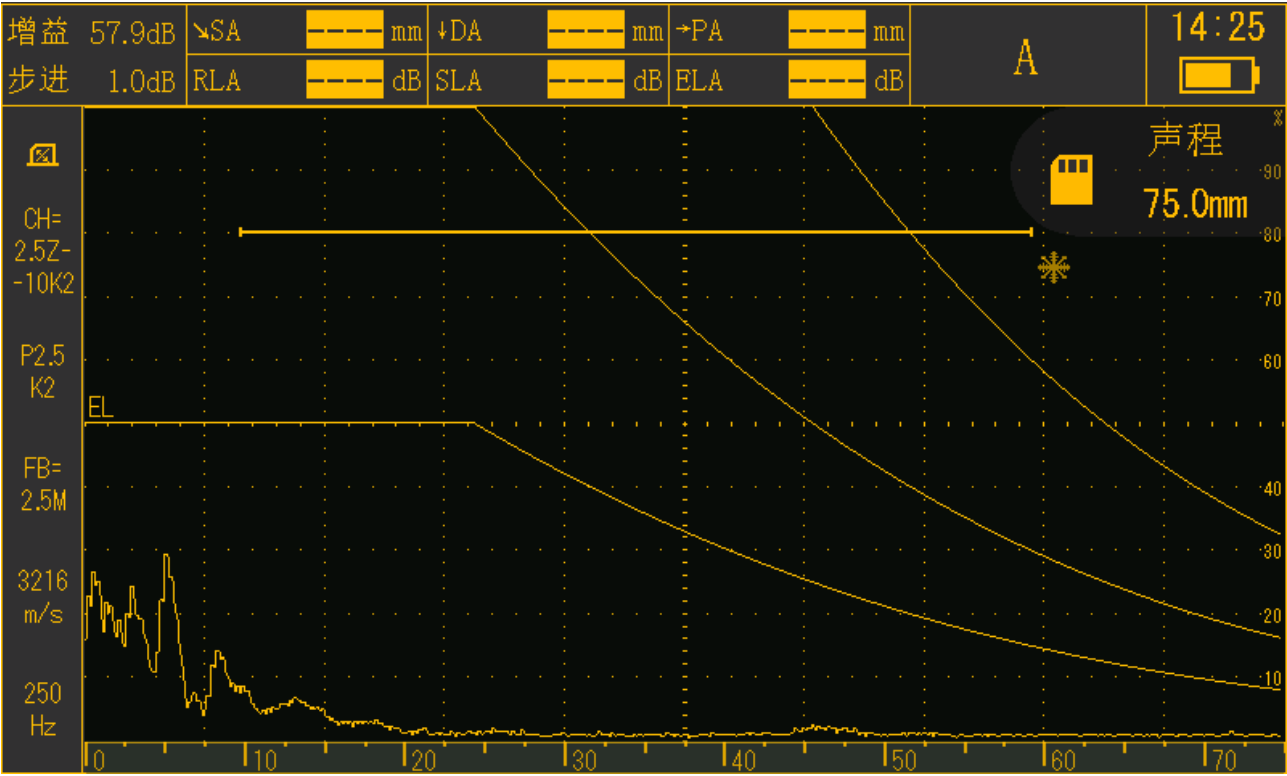
| 序号 | 焊缝编号 | 检测范围 | 缺陷编号 | 缺陷位置(mm) | 深度(mm) | 缺陷尺寸(mm) | 质量等级 | 评定结果 |
|---|---|---|---|---|---|---|---|---|
| 24 | FC-74 | 全焊缝 | | | | | I级 | 合格 |

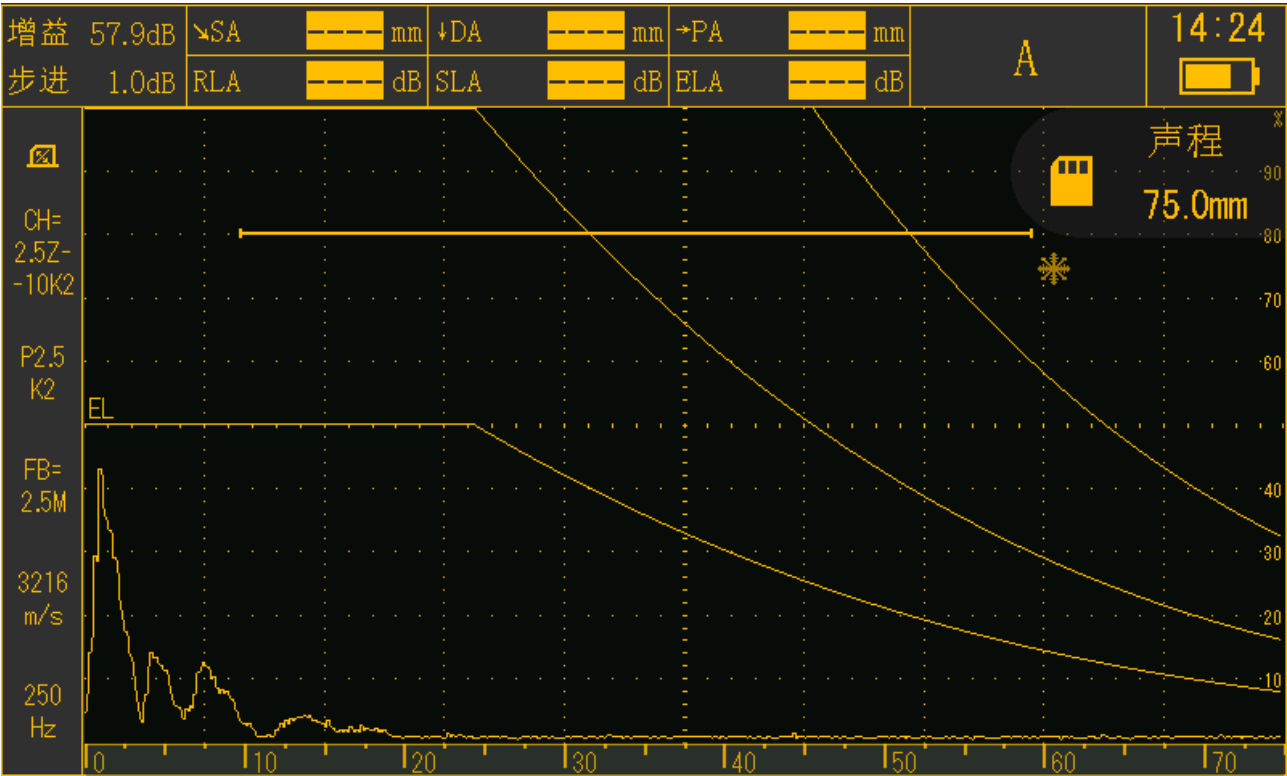
| 序号 | 焊缝编号 | 检测范围 | 缺陷编号 | 缺陷位置(mm) | 深度(mm) | 缺陷尺寸(mm) | 质量等级 | 评定结果 |
|---|---|---|---|---|---|---|---|---|
| 26 | FC-111 | 全焊缝 | | | | | I级 | 合格 |

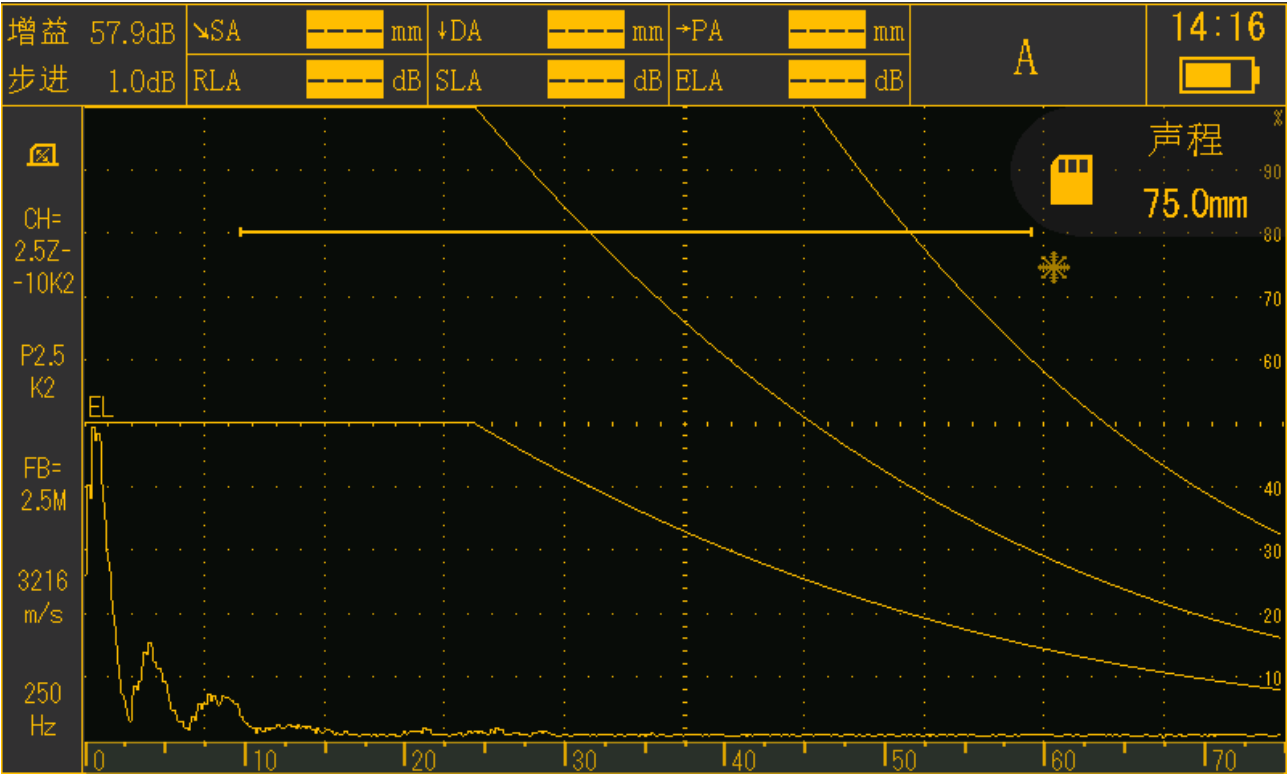
| 序号 | 焊缝编号 | 检测范围 | 缺陷编号 | 缺陷位置(mm) | 深度(mm) | 缺陷尺寸(mm) | 质量等级 | 评定结果 |
|---|---|---|---|---|---|---|---|---|
| 28 | FC-113 | 全焊缝 | | | | | I级 | 合格 |

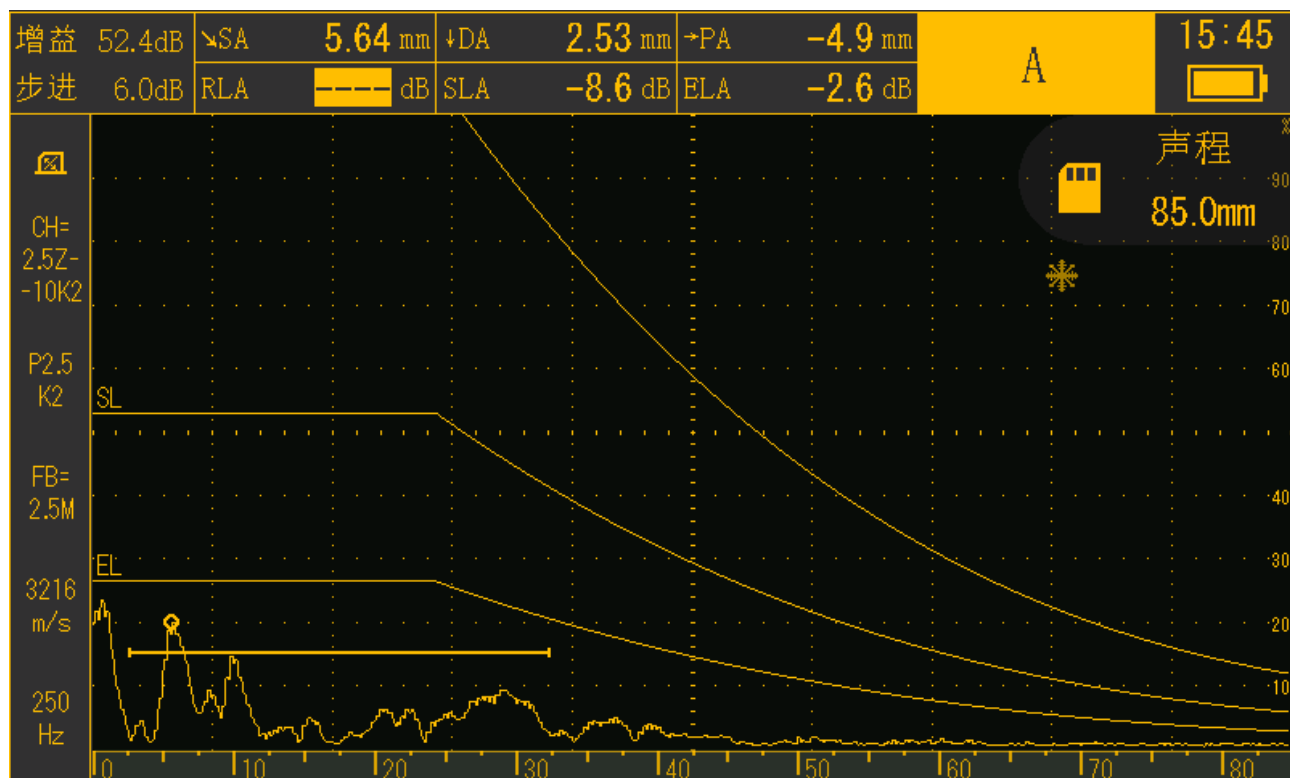
| 序号 | 焊缝编号 | 检测范围 | 缺陷编号 | 缺陷位置(mm) | 深度(mm) | 缺陷尺寸(mm) | 质量等级 | 评定结果 |
|---|---|---|---|---|---|---|---|---|
| 23 | FC-73 | 全焊缝 | | | | | I级 | 合格 |

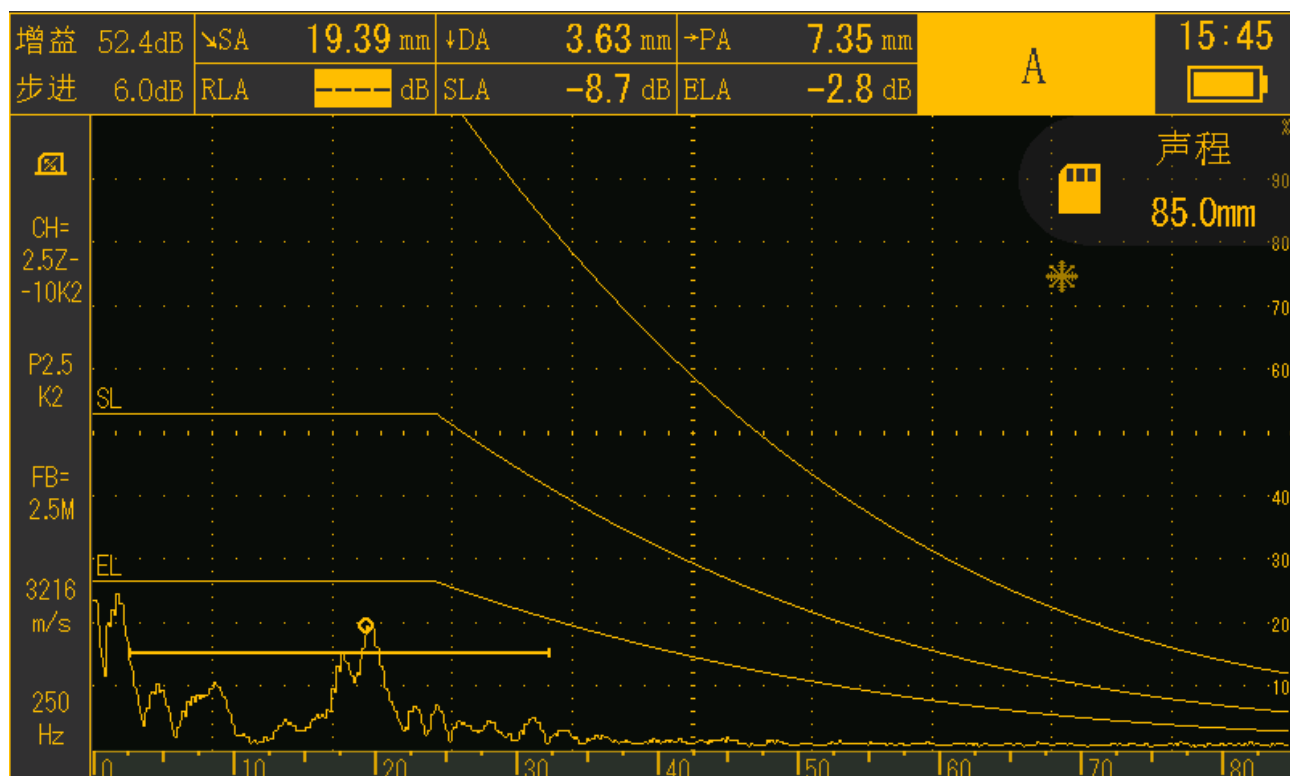
| 序号 | 焊缝编号 | 检测范围 | 缺陷编号 | 缺陷位置(mm) | 深度(mm) | 缺陷尺寸(mm) | 质量等级 | 评定结果 |
|---|---|---|---|---|---|---|---|---|
| 25 | FC-110 | 全焊缝 | | | | | I级 | 合格 |

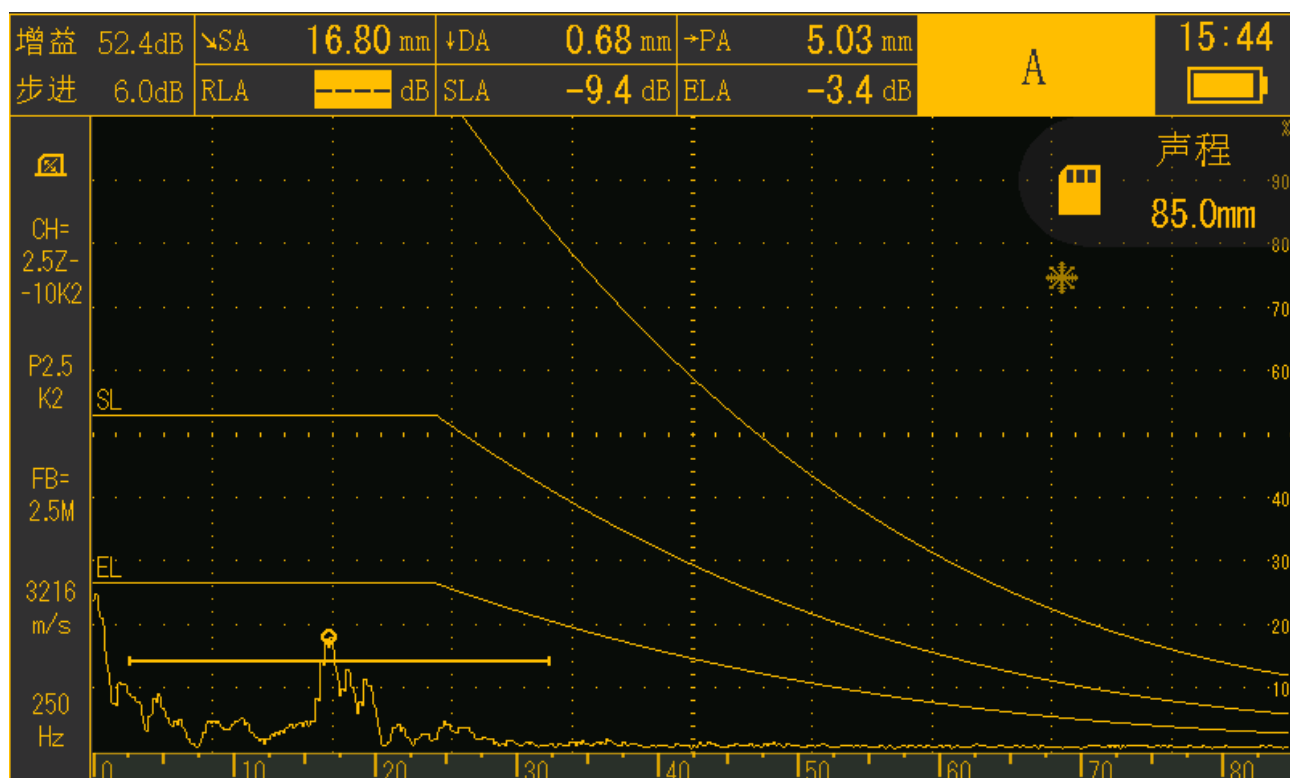
| 序号 | 焊缝编号 | 检测范围 | 缺陷编号 | 缺陷位置(mm) | 深度(mm) | 缺陷尺寸(mm) | 质量等级 | 评定结果 |
|---|---|---|---|---|---|---|---|---|
| 27 | FC-112 | 全焊缝 | | | | | I级 | 合格 |
